信丰宪达建材有限公司  
信丰县小江镇龙井窝建筑用凝灰岩矿  
露天开采建设项目  
**安全设施验收评价报告**  
(终稿)

信丰宪达建材有限公司  
信丰县小江镇龙井窝建筑用凝灰岩矿  
露天开采建设项目  
安全设施验收评价报告  
(终稿)

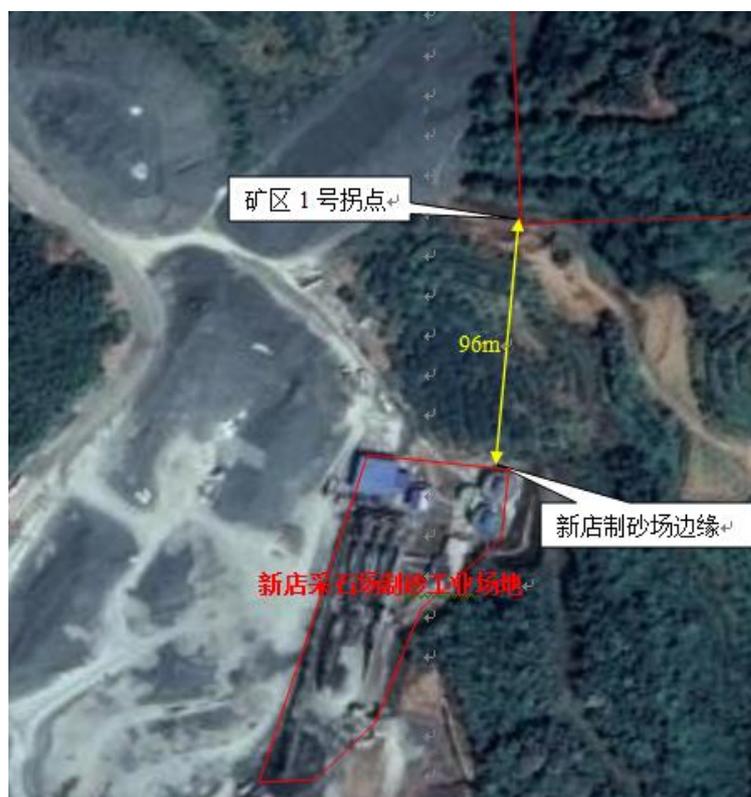
图 2-2 石场南侧新店机制砂工业场地卫星图

（信丰县新店采石场）机制砂工业设施，该场地距离矿区最近处仅约 96m（见卫星图 2-2），矿山按设计要求在距离新店采石场机制砂工业设施 300m 范围内采用非爆破工艺。另外，矿区西南（距离矿区 1 号拐点最近越 150m）有一自北西向南东的石场专用运输道路经过，周边 500m 范围内无相邻矿山企业。矿山通过采取设置爆破警戒等安全管理措施，可以满足露天开采安全生产的要求。

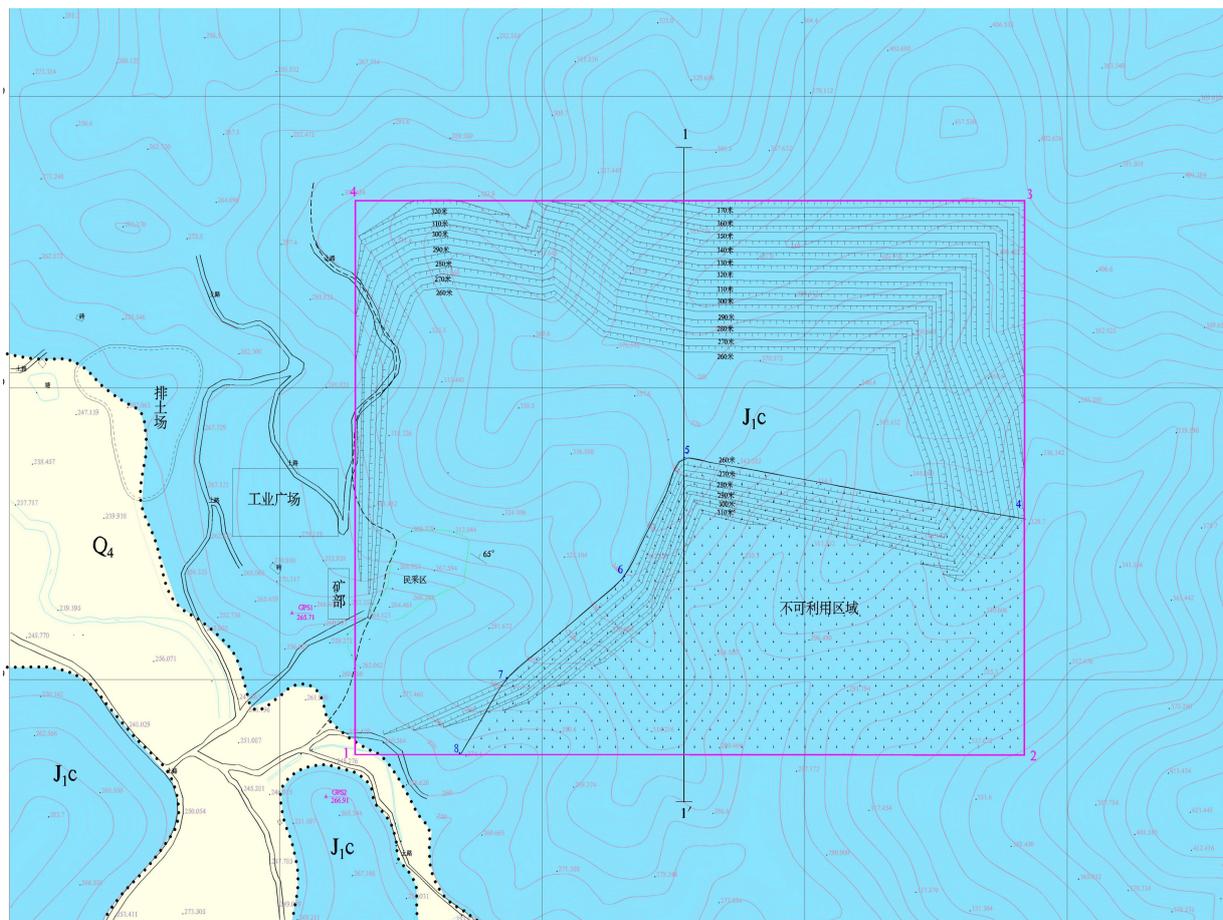
图 2-3 矿区域地质图

矿区范围内，未见大的断裂构造，但由于受区域构造应力影响，规模较小的节理、裂隙发育，根据露头及陡坎节理、裂隙测量，矿区内发育有北东向、北西向和东西向四组节理、裂隙，节理、裂隙倾角为  $73^{\circ}$  和  $29^{\circ}$ ，单个剥土内一般发育其中 1~3 组，单条延伸较小，一般为 1~4m，个别大于 7m，裂面一般较平直，为闭合型，无充填物的构造裂缝，其发育密度为每米 0.4~0.6 条，局部达到每米 1.3 条。

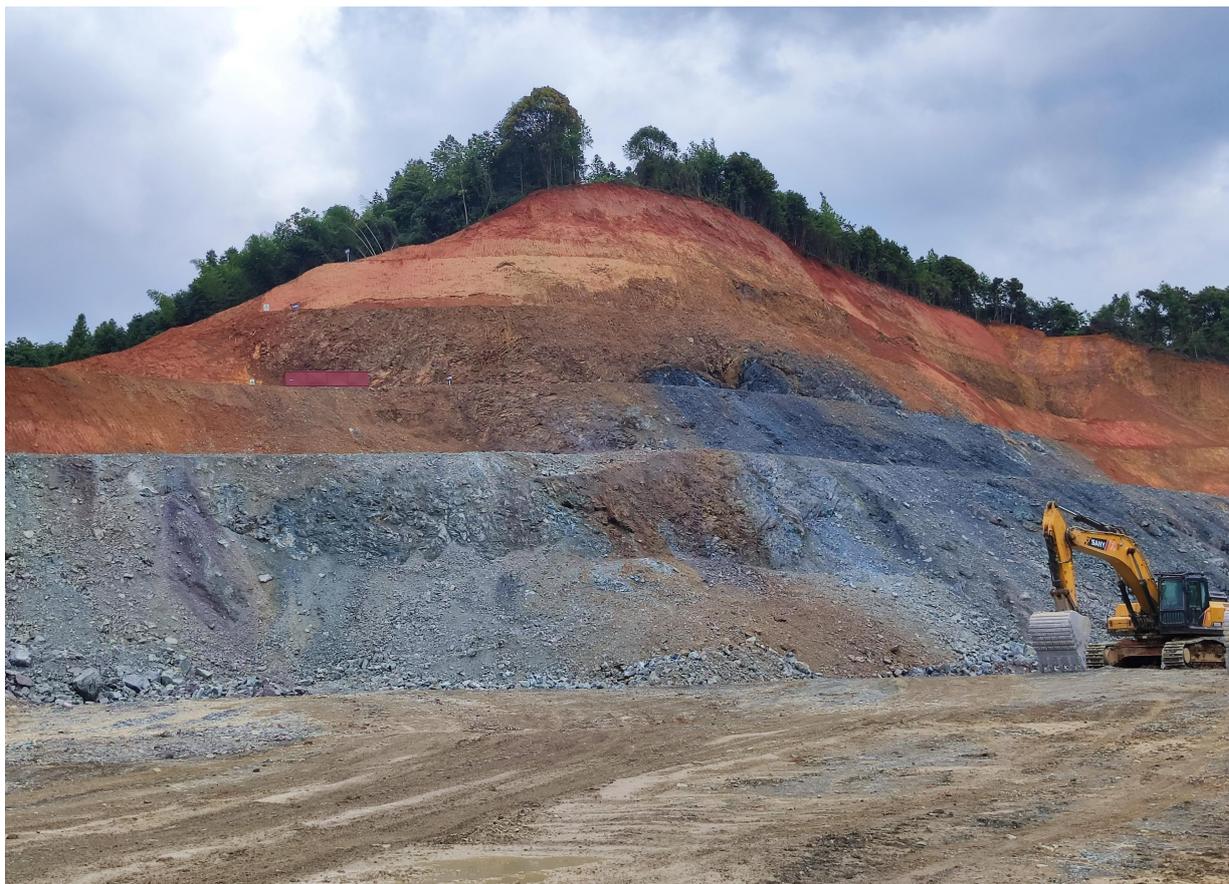
图 2-4 +350m 凿岩平台

根据矿体的产状并结合实际情况, 矿山采场采用山坡露天开采, 汽车运输开拓系统。按照“采剥并举, 剥离先行”的原则组织生产。矿体采用自上而下水平分台阶开采法, 采场已形成+405m、+395m、+365m 剥离(安全)平台、+380m 清扫平台、+350m 凿岩平台、+335m 铲装运输平台, 表土、风化层剥离平阶高度在 6~15m 之间(其中+405m 剥离平台为 13m、+395m 剥离平台为 10m、+380m 与+365m 剥离平台为 15m), 采矿生产台阶(+350m 凿岩平台、+335m 铲装运输平台) 高度为 15m, 如图 2-4、2-5。

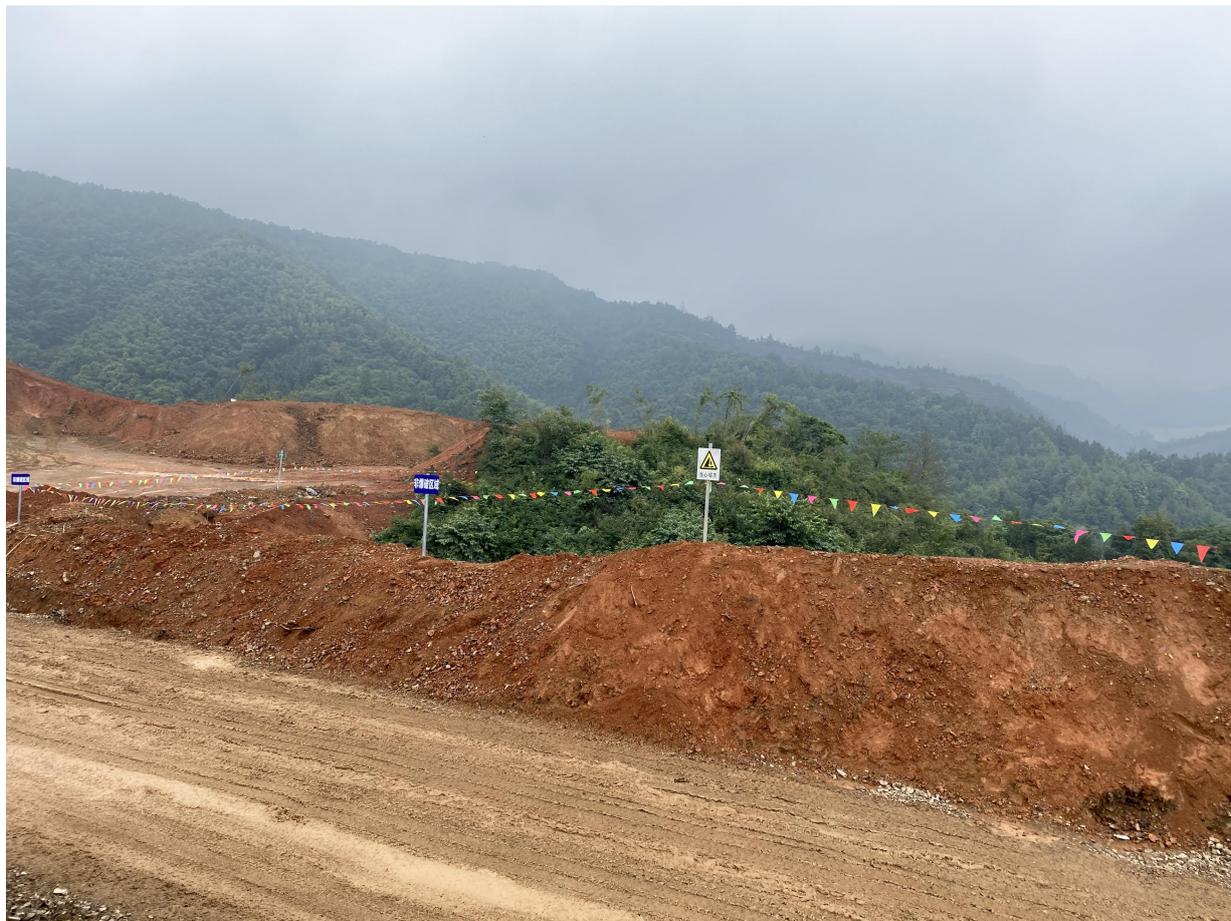
图 2-6 非爆破区域桩线及警示标志牌

在距离新店采石场机制砂工业设施 300m 范围内采用非爆破工艺（即表土机械剥离→液压破碎锤振捣破碎→机械铲装→汽车运输），在爆破和非爆破开采区域设置了现场桩线及警示标志牌,如图 2-6。

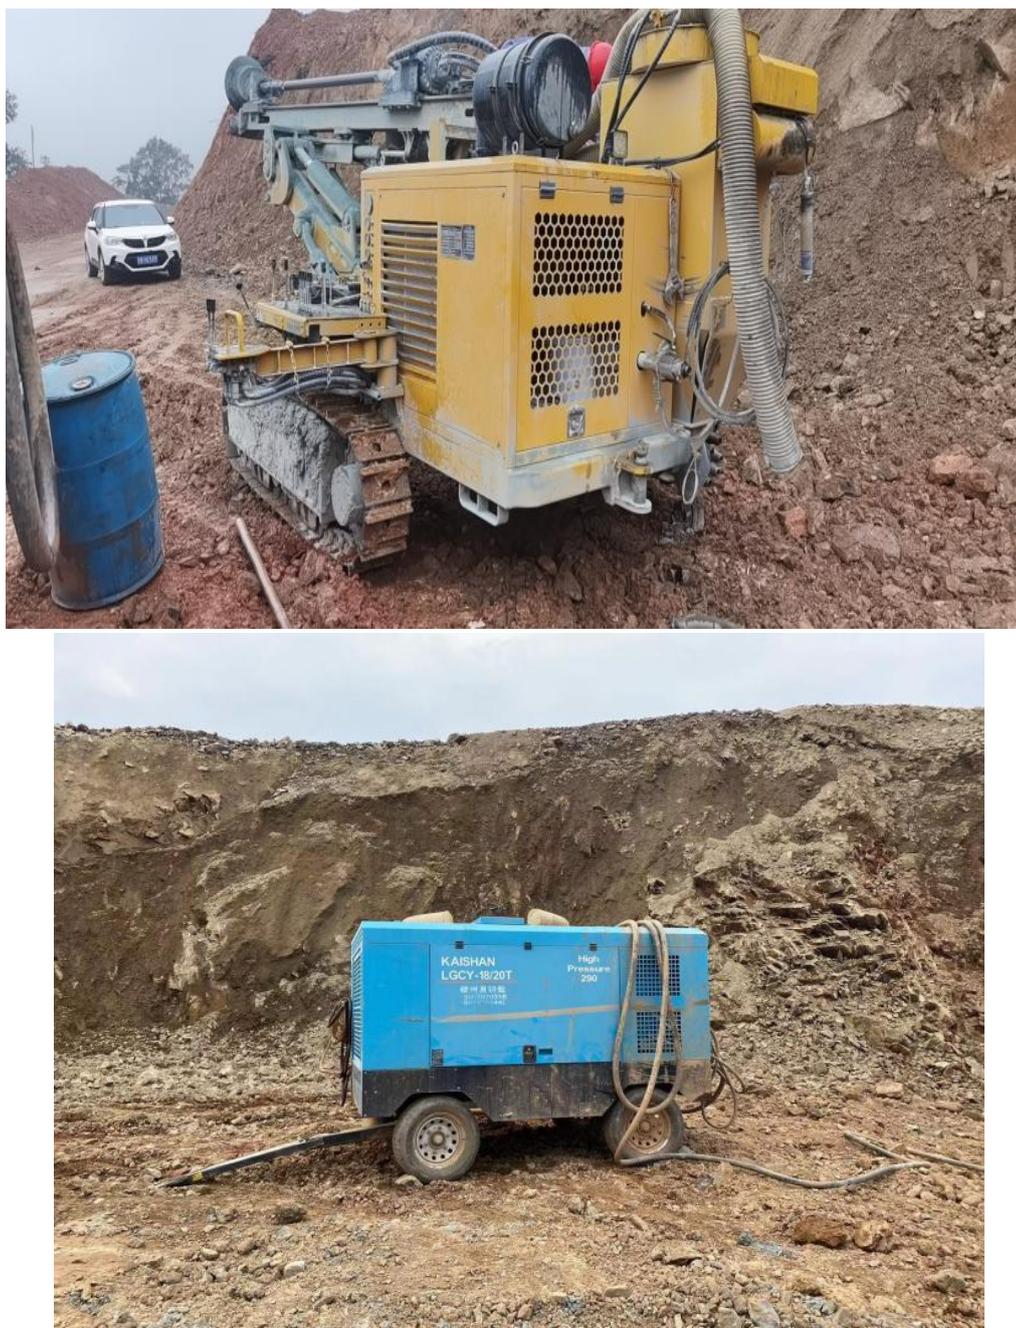
图 2-7 履带式潜孔钻、移动式空压机

矿山采用金科 JK590BC 型移动式履带潜孔钻 1 台，耗气量： $16\text{m}^3/\text{min}$ ，钻孔直径： $90\sim 152\text{mm}$ ，钻孔深度： $20\sim 25\text{m}$ ，转速： $0\sim 75\text{r}/\text{min}$ ，爬坡能力： $30^\circ$ ，适用岩性： $f=6\sim 9$ ，自带捕尘装置，配套 1 台开山牌 LGCY-18/20T 型螺杆空压机供风，公称容积流量  $18\text{m}^3/\text{min}$ ，排气压力  $2.0\text{MPa}$ ，额定转速  $2100\text{r}/\text{min}$ ，自带  $85\text{L}$  储气罐，柴油机功率  $191\text{kW}$ ，空压机为移动式，不设空压机房，如图 2-7。

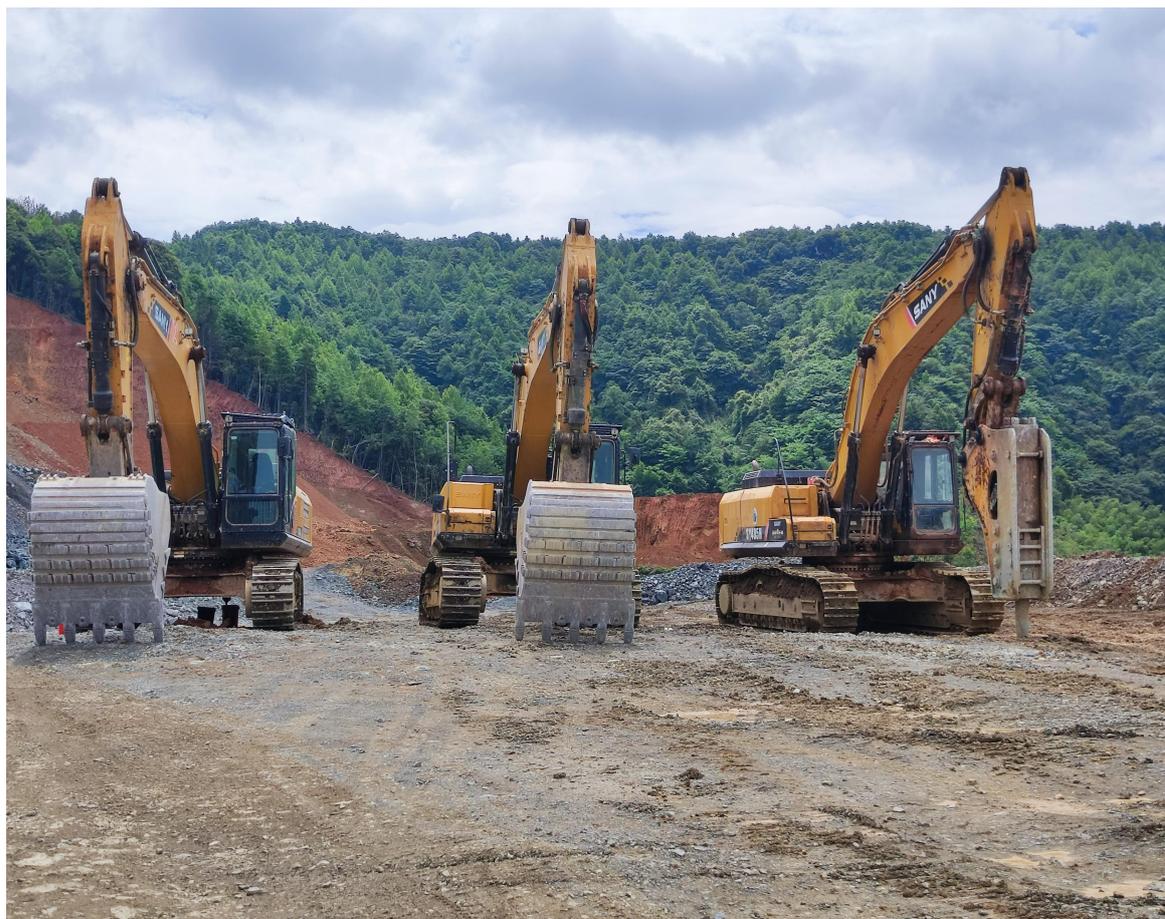
图 2-8 铲装设备挖掘机

矿山采用挖掘机进行铲装矿岩，挖掘机选用 3 台三一 SY330 型挖掘机，斗容：1.9m<sup>3</sup>，直接将矿岩挖掘后，装入载重为 12.3t 自卸汽车，再至破碎场地，如图 2-8。

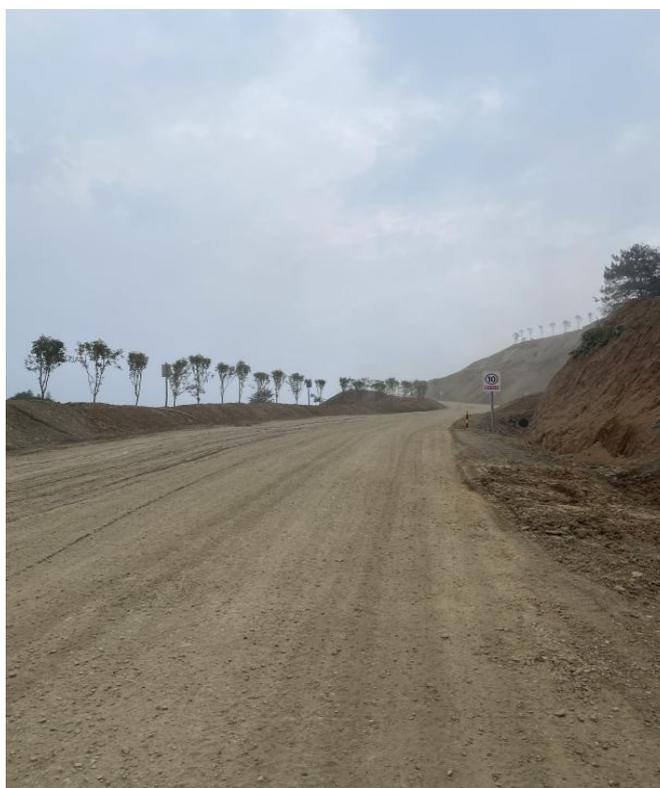
图 2-9 运输公路

矿山采用公路开拓、汽车运输方案。目前矿山开拓运输公路从矿区西侧+250m 标高为起点已修至+350m 铲装平台、+365m 凿岩平台和+380m、+395m 剥离平台，采场运矿道路采用单车道路面宽约 8.2m，道路总长度 2687m，最小转弯半径大于 15m，平均纵坡 7.7%，行车速度 $\gt 20\text{km/h}$ 。在道路中的+270m、+330m 及+350m 等处设有缓坡段，在缓坡段同时设置宽 11m 的会车道，采用泥结碎石路面。矿区运输公路外侧堆置了公路护坡，在坡度较大的地段和弯道处设置了相关警示标志，如图 2-9。

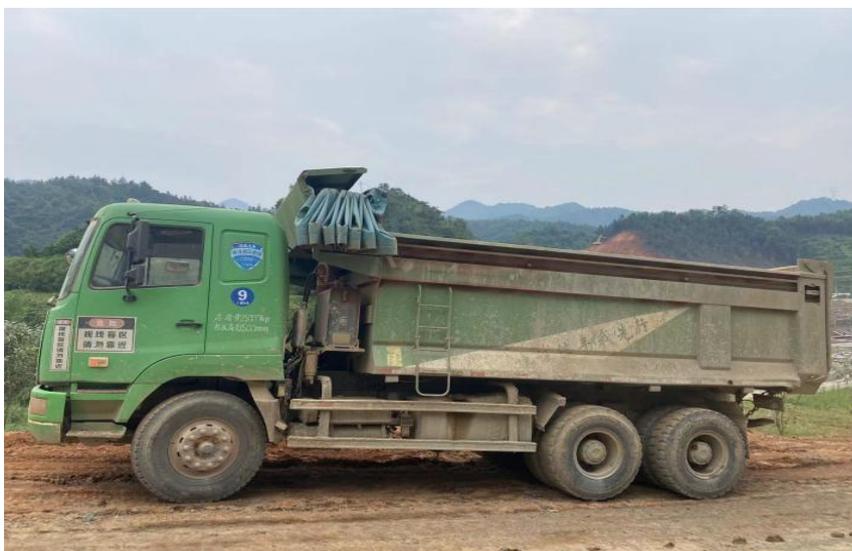
图 2-10 运输车辆

矿山车辆选型与设计不符，实际选用载重汽车为 12.3t 型自卸汽车为主，

共计 18 辆（如图 2-10），但配备的车辆数量可以满足岩土剥离和矿石实际生产的运输能力要求，每部车辆均配备了灭火器。汽车运输基本满足设计要求。

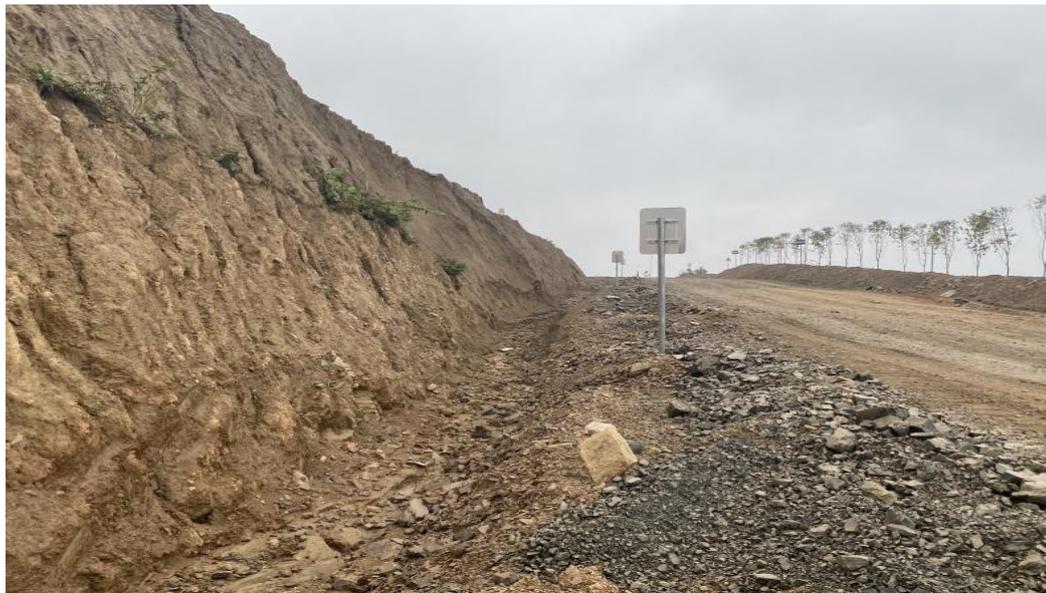
图 2-11 矿区排水沟

矿山已在矿区外北侧、东侧和南侧设置截水沟，矿区外东侧山谷中设置排水沟，边坡顶部、+380m、+320m 清扫平台和+260m 最底平台开挖有排水沟，水沟采用倒梯形断面，沟底宽  $0.5\text{m}$ ，沟深  $0.6\text{m}$ ，采场内的废水引入地表境界外排水沟，废水最终汇入破碎场西侧+240m 标高沉淀池内，经沉淀后可用于生产用水等，如图 2-11、2-12。

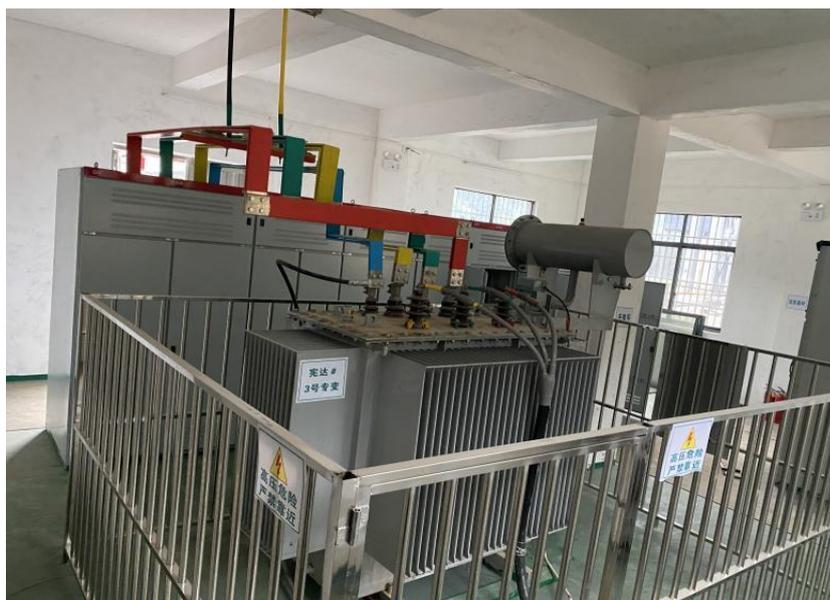
图 2-13 电力变压器

供电电源引自当地 10kV 农网上 T 接（LGJ-35）至矿山，变压后经配电房输至各用电点。在破碎站北侧附近安装  $S_{13}$ -M-2000/10 电力变压器一台，安全设施设计变更后，移动水箱供水方式调整为采用洒水车灌装方式供水，因此，露天采场不用供电，变压器主要供破碎设备、机修用电、照明及其他用电设备供电。采用中性点接地系统，为三相四线制。变压器高压侧设智能跌落式开关和氧化锌避雷器，低压出线装设了低压避雷器和带过电流、过电压保护，具有电流速断能力的漏电断路器，如图 2-13。

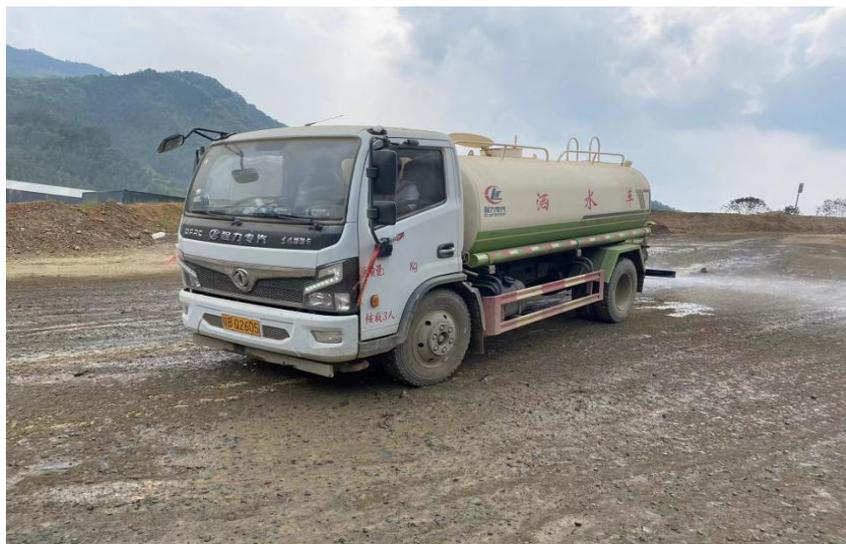
图 2-14 洒水车

采场潜孔钻机自带捕尘装置，可以搜集凿岩产生的粉尘。采装矿石及道路防尘洒水采用一台 $9.2\text{m}^3$ 的洒水车洒水，在采场 $+380\text{m}$ 平台放置有1个移动水箱，水箱容积约为 $72\text{m}^3$ ，供水采用洒水车灌装，如图2-14、2-15。

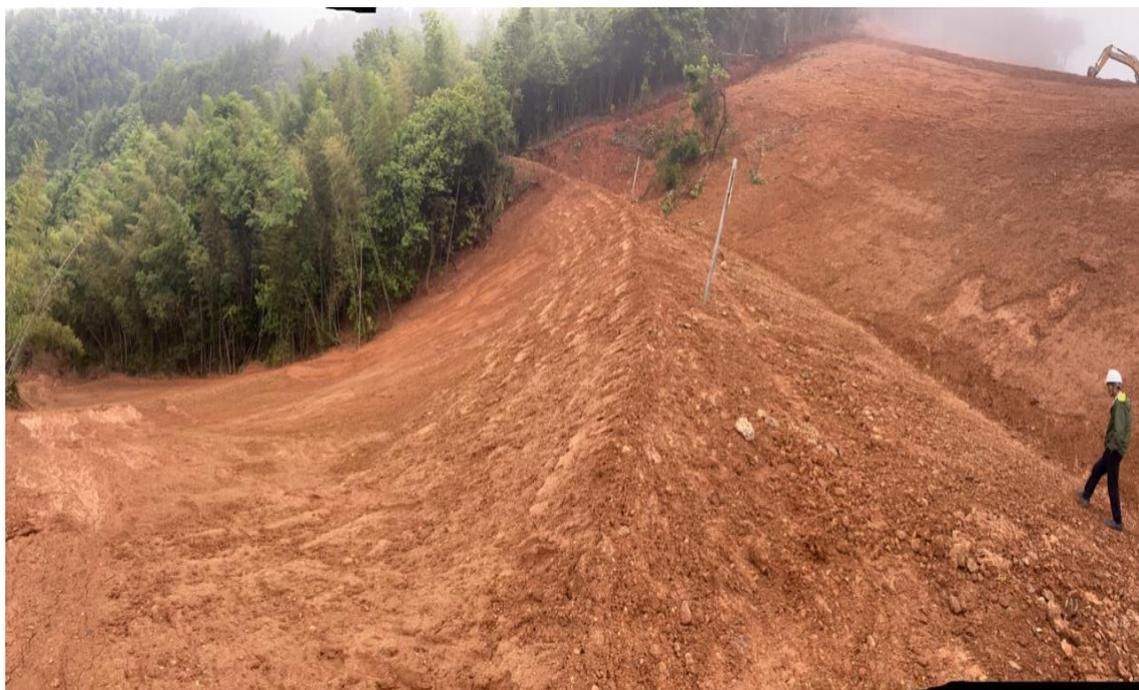
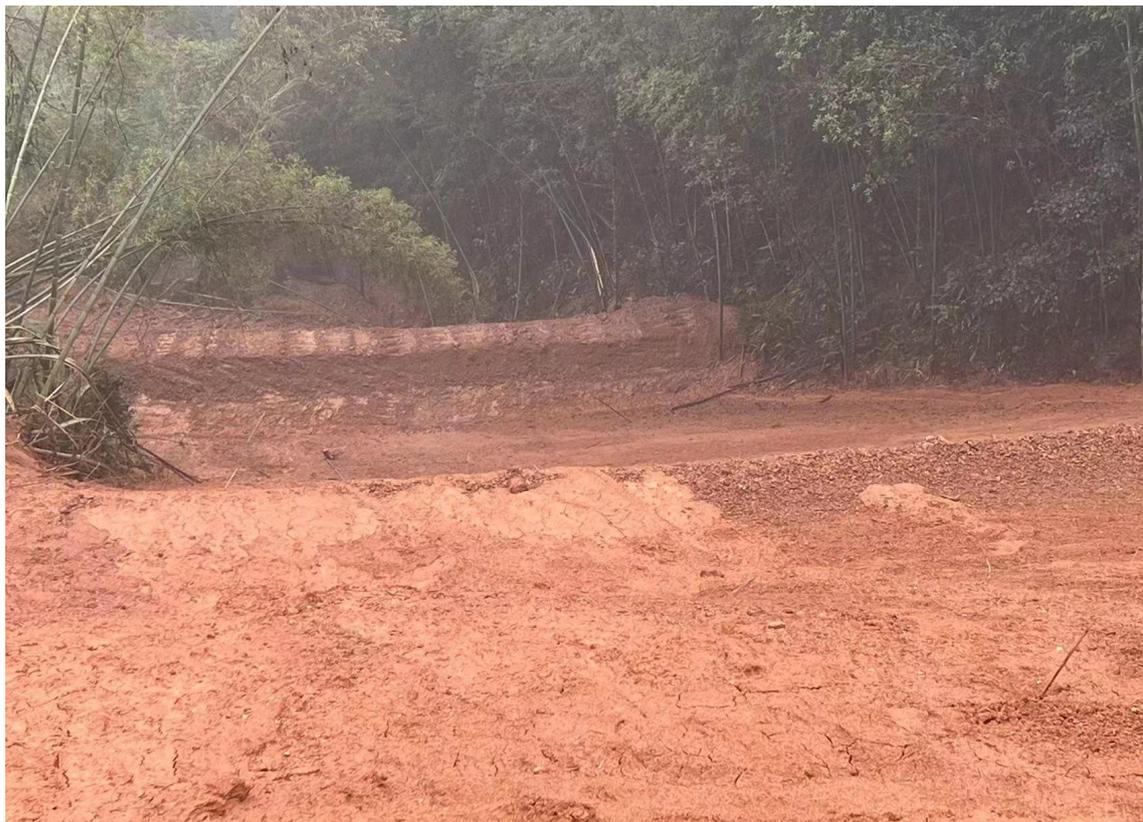
图 2-16 北区排土场

基建期排土运送至北区排土场，位置在矿区北侧山沟处，排土场标高在+325m~+350m之间，排土场总容积约4万m<sup>3</sup>左右，排土场边坡中间布置有一个最终平台+340m平台，台阶宽度6.5m，台阶高度10m，台阶坡面角34°，

在排土场下部设置挡土坝，坝高5m；坝轴线长度20m，上宽1.5m，排土场顶部及两侧开挖了截水沟，截水沟宽1.0m，深1.5m，如图2-16。
